**AUTOSTRADA SALERNO-REGGIO CALABRIA**

**PROGETTO COSTRUTTIVO**

**INTERVENTI DI RIPRISTINO AMBIENTALE**  
**AREA PONTE PK 416+556,80 E VIADOTTO ACQUA DELLA SIGNORA II**  
**RELAZIONE GEOLOGICA E GEOMORFOLOGICA**

Area Viadotto Acqua della Signora II e Ponte pK  
416+556,80

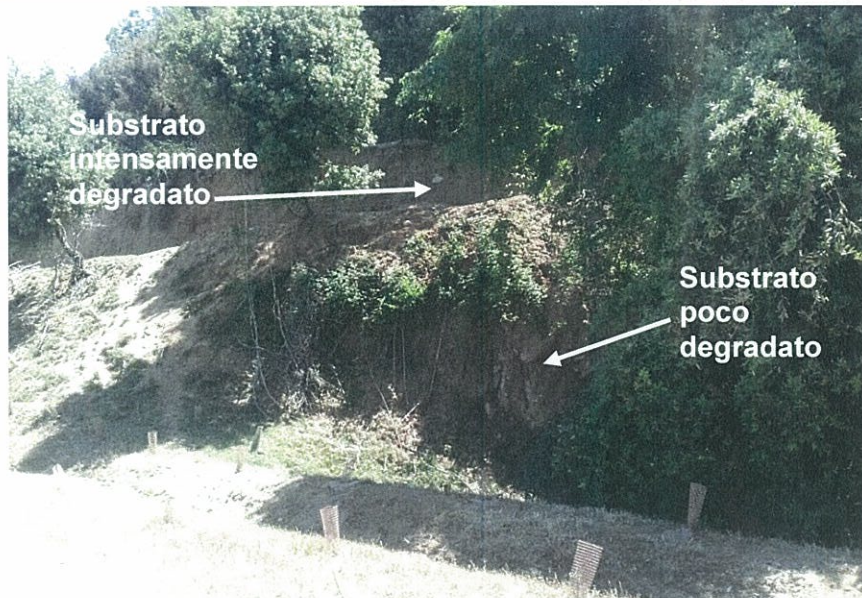
Foto 6.1 - Substrato roccioso affiorante nell'area di interesse, estremamente alterato, con porzioni rocciose (sensu strictu) localizzate.

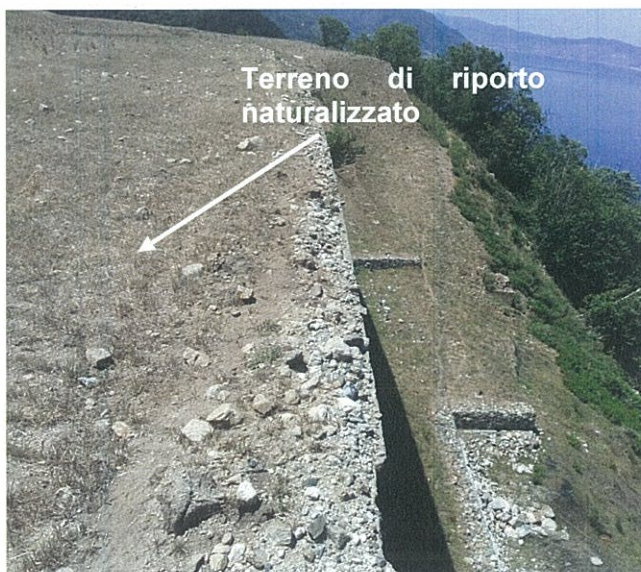
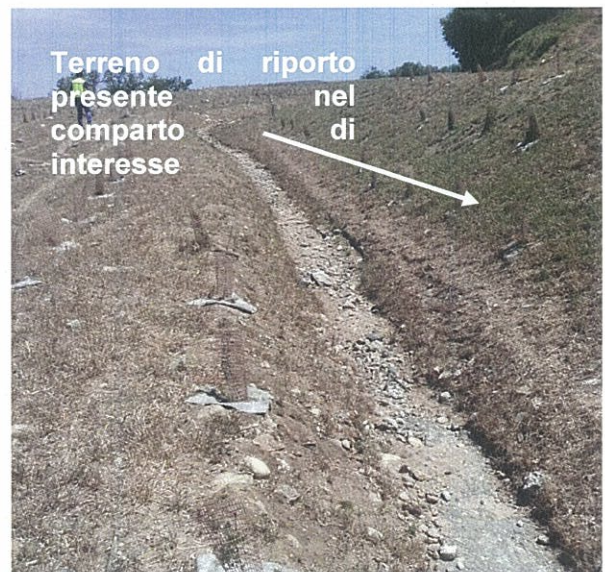
Foto 6.2 e 6.3- Terreni di riporto presenti lungo il vecchio tracciato autostradale, messi in posto per il mascheramento delle opere soggette a demolizione e attualmente ben naturalizzati.

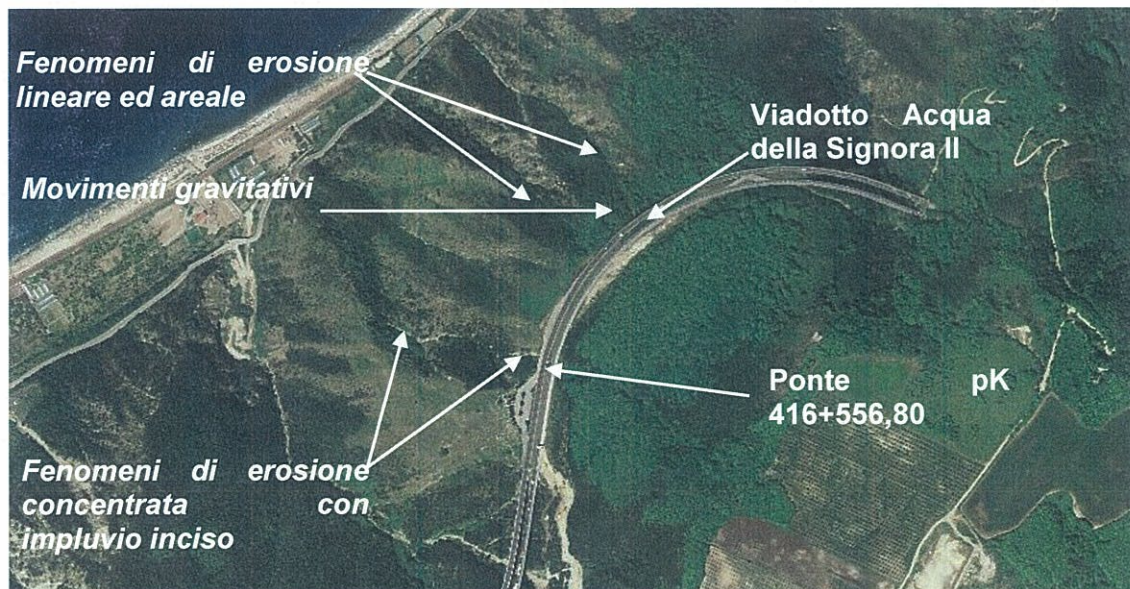
Le ortofoto datate 2006 e 2012 mostrano l'evoluzione dei processi citati: un progressivo approfondimento degli impluvi a valle dei viadotti e l'attivazione di fenomenologie gravitative, prevalentemente superficiali. Questi fenomeni indicano condizioni di precaria stabilità che tendono a divenire del tutto instabili nelle ipotesi di completa saturazione delle coltri.

Figura 6.5 - Ortofoto ingrandita (da geoportale nazionale) del 2006, nella quale, risultano evidenti i fenomeni erosivi con approfondimento degli impluvi e i movimenti gravitativi agenti sui versanti.

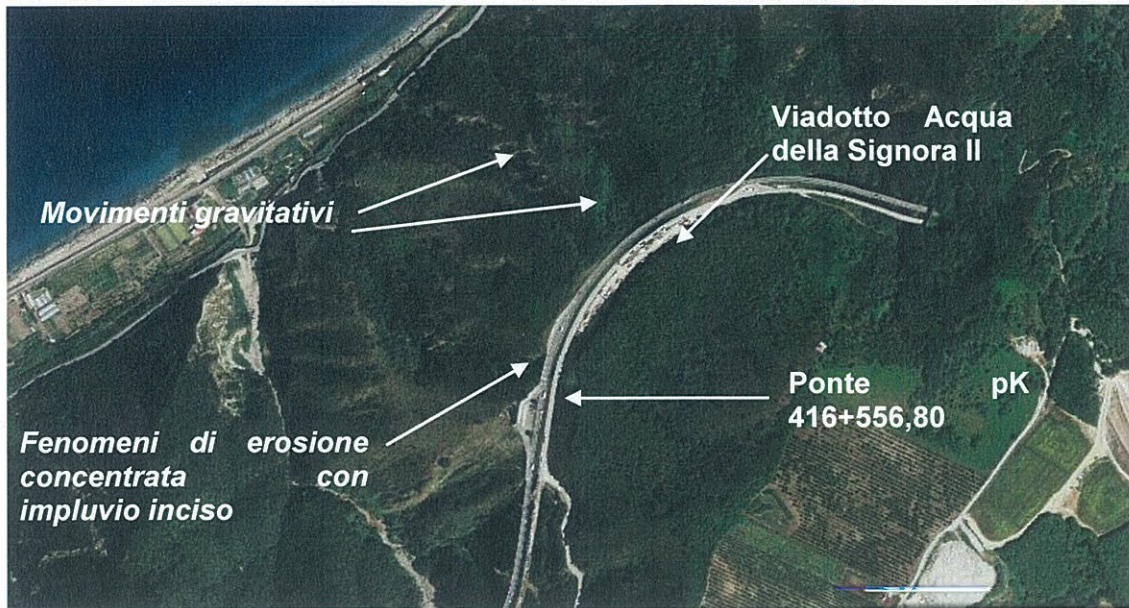
Figura 6.6 - Ortofoto ingrandita (da geoportale nazionale) del 2012, nella quale, risultano più evidenti dissesti e l'approfondimento degli impluvi a valle dell'ex tracciato autostradale.

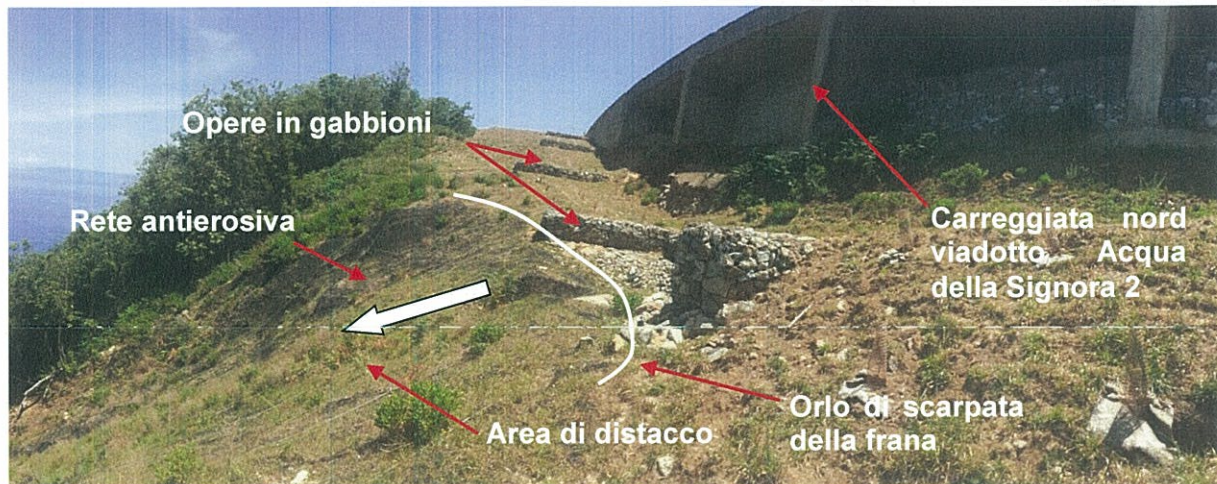
**Foto 6.4-** Vista delle opere relative agli interventi di mitigazione successivi all'evento franoso, evidenza dell'assetto morfologico dell'area di competenza e del ruolo stabilizzante che presentano tali opere nei confronti del versante

Gli interventi hanno ridotto le fenomenologie in atto, per tale motivo, queste sono state indicate nella cartografia geomorfologica allegata per il presente studio, come frane complesse quiescenti, sebbene dalle descrizioni appena esposte, si può affermare come l'attuale assetto morfologico del comparto di interesse, sia predisposto all'innescò di possibili movimenti gravitativi di versante, in considerazione delle caratteristiche intrinseche delle litologie presenti, delle alte pendenze e dei processi morfologici associati ad eventi piovosi abbondanti. Tali fattori, quindi, potrebbero provocare nuovamente condizioni di instabilità.

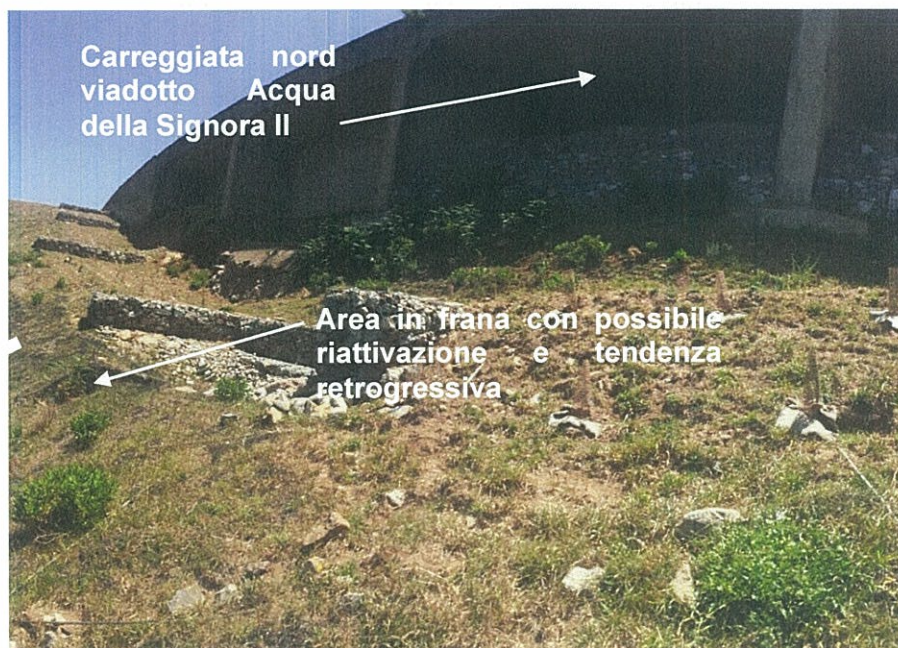
**Foto 6.5** - Vista relativa alla carreggiata nord del viadotto Acqua della Signora II, opera che garantisce un ruolo di sostegno e protezione del versante, rispetto al fenomeno franoso posto a valle;

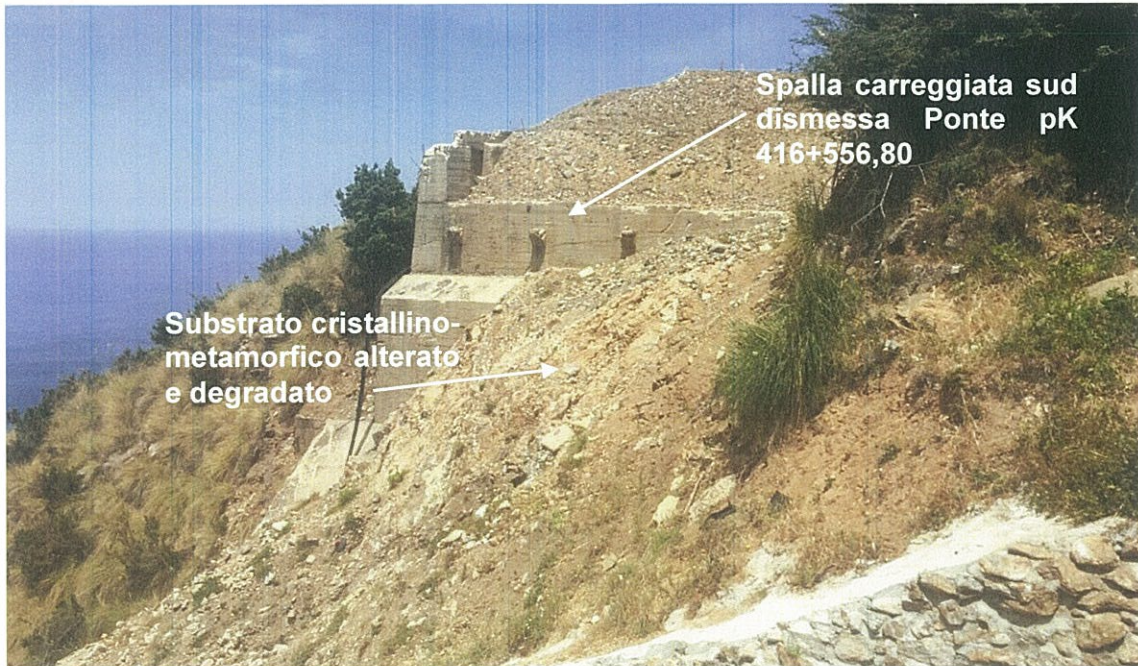
Per quanto riguarda il Ponte ubicato alla pK 416+556,80, come si evince dalla cartografia geomorfologica, redatta nella presente fase progettuale, è stata rilevata una zona franosa superficiale a valle dell'ex tracciato autostradale, interessata da movimenti gravitativi diffusi, caratterizzati da dimensioni limitate (profondità massima dell'ordine di 1-2m), ma con possibile evoluzione. Inoltre, si osservano fenomeni di erosione che comportano una tendenza ad approfondimento dell'impluvio.

Foto 6.6 - Spalla nord carreggiata sud demolita del Ponte alla pK 416+556,80 dismessa a garantire un ruolo di sostegno alla porzione di versante posto a monte e caratterizzata da pendenze elevate.

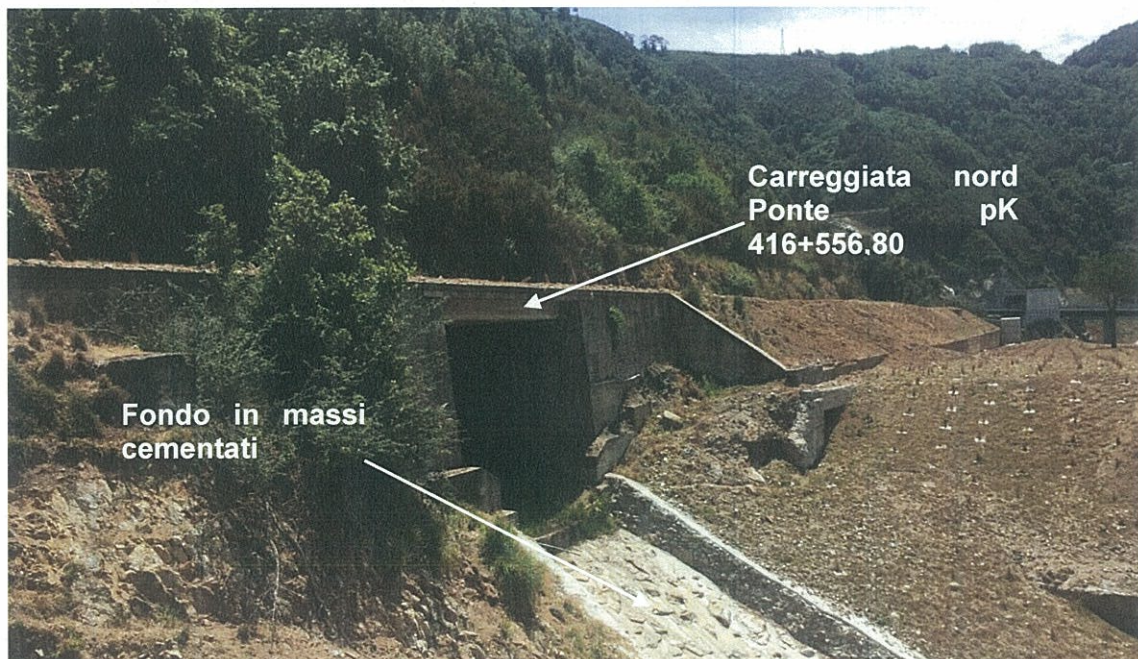
Foto 6.7- Vista della carreggiata nord Ponte alla pK 416+556,80, che contribuisce al corretto deflusso delle acque superficiali.
