IL DISEGNO DI ARCHITETTURA

NUMERO 35

Il rilievo della chiesa del SS. Rosario a Bagnara Calabria

Eleonora Uccellini

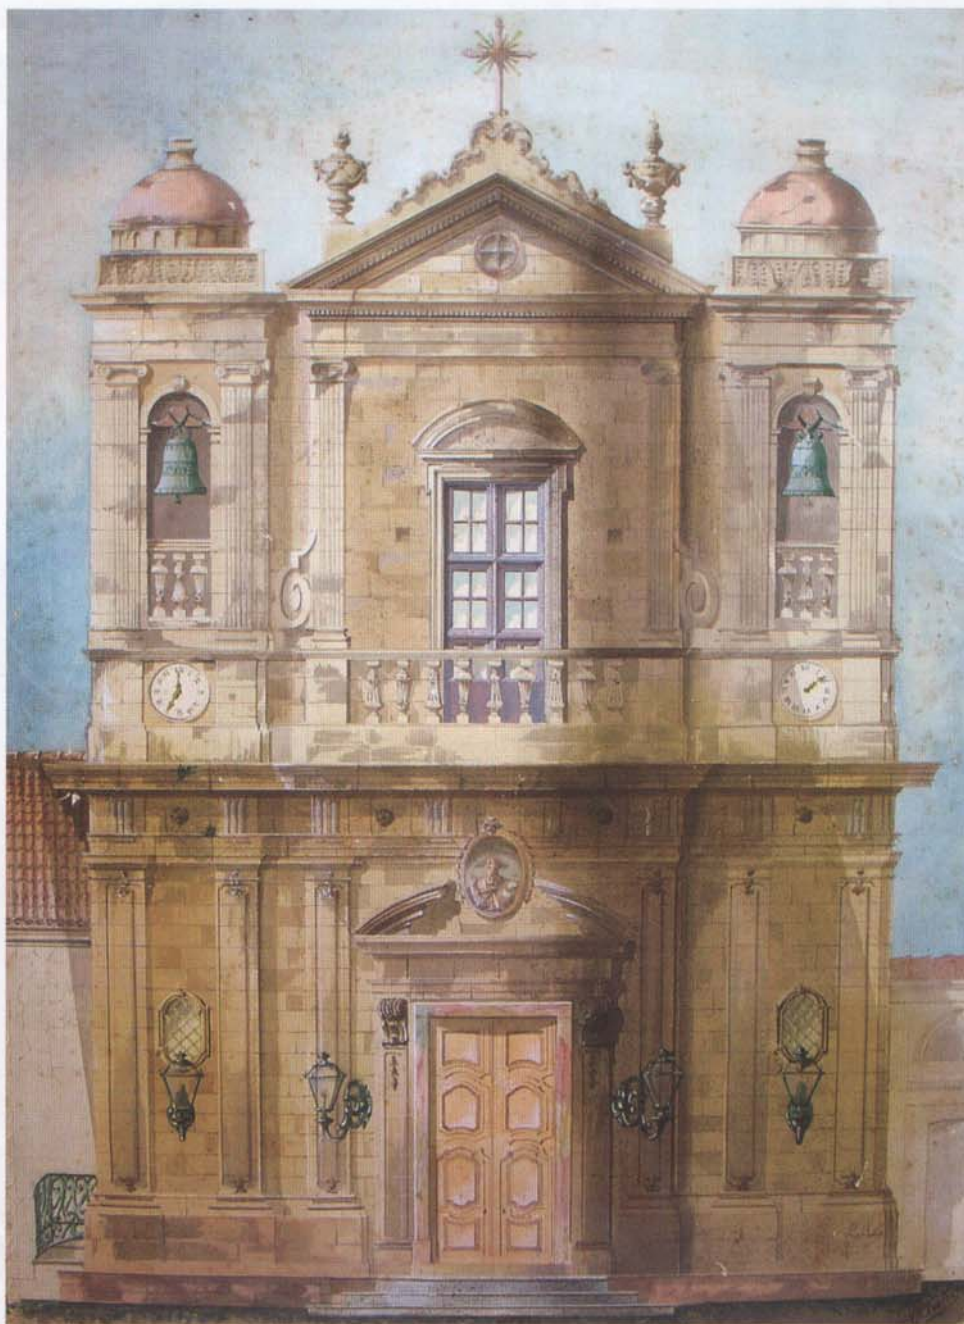
Prospetto della Chiesa del Rosario, matita e acquerello su cartoncino, cm 46 × 64, tavola n. 6, scala 0,30.

Il prospetto riesce a rendere anche la consistenza materica dell'edificio con il fronte realizzato in pietra di Siracusa, una tenera arenaria molto facile da lavorare¹¹, di colore giallo ocra chiaro. La composizione del prospetto è tripartita dalle fasce laterali dei campanili con cupoletta sferica che comprimono e quasi rendono inevitabile la convessità della fascia centrale del portale, del finestrone e del frontone di coronamento. Una cornice aggettante è la fascia marcapiano che interrompe la verticalità del prospetto. Dopo la tavola in cui è rappresentato il fianco si-

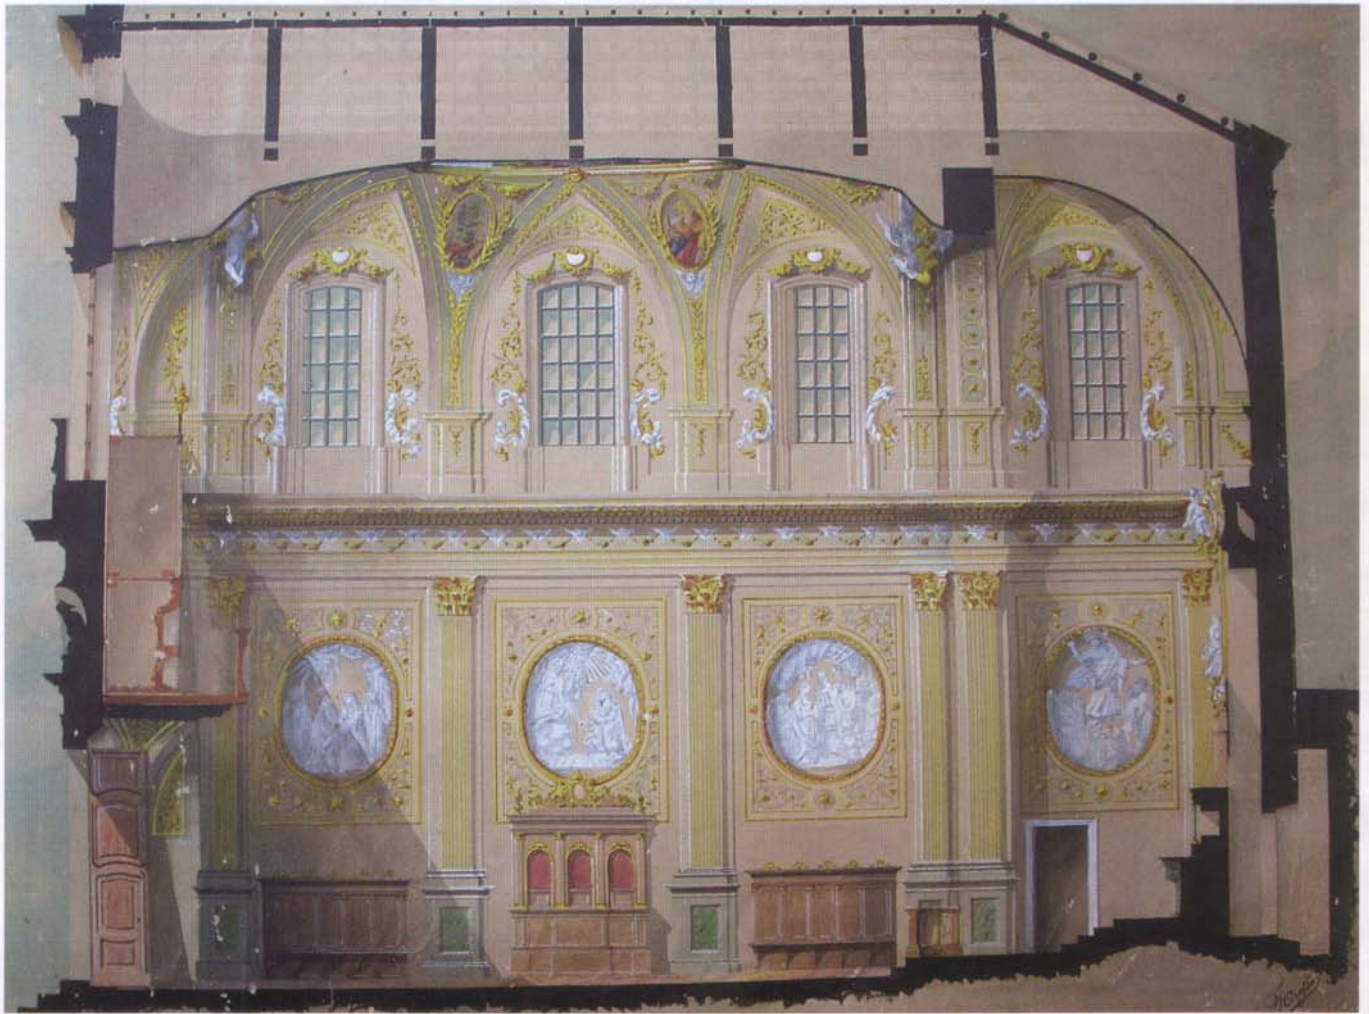
Sezione longitudinale della Chiesa del Rosario, matita e acquerello su cartoncino, cm 46 x 64, tavola n. 8, scala 0,30.

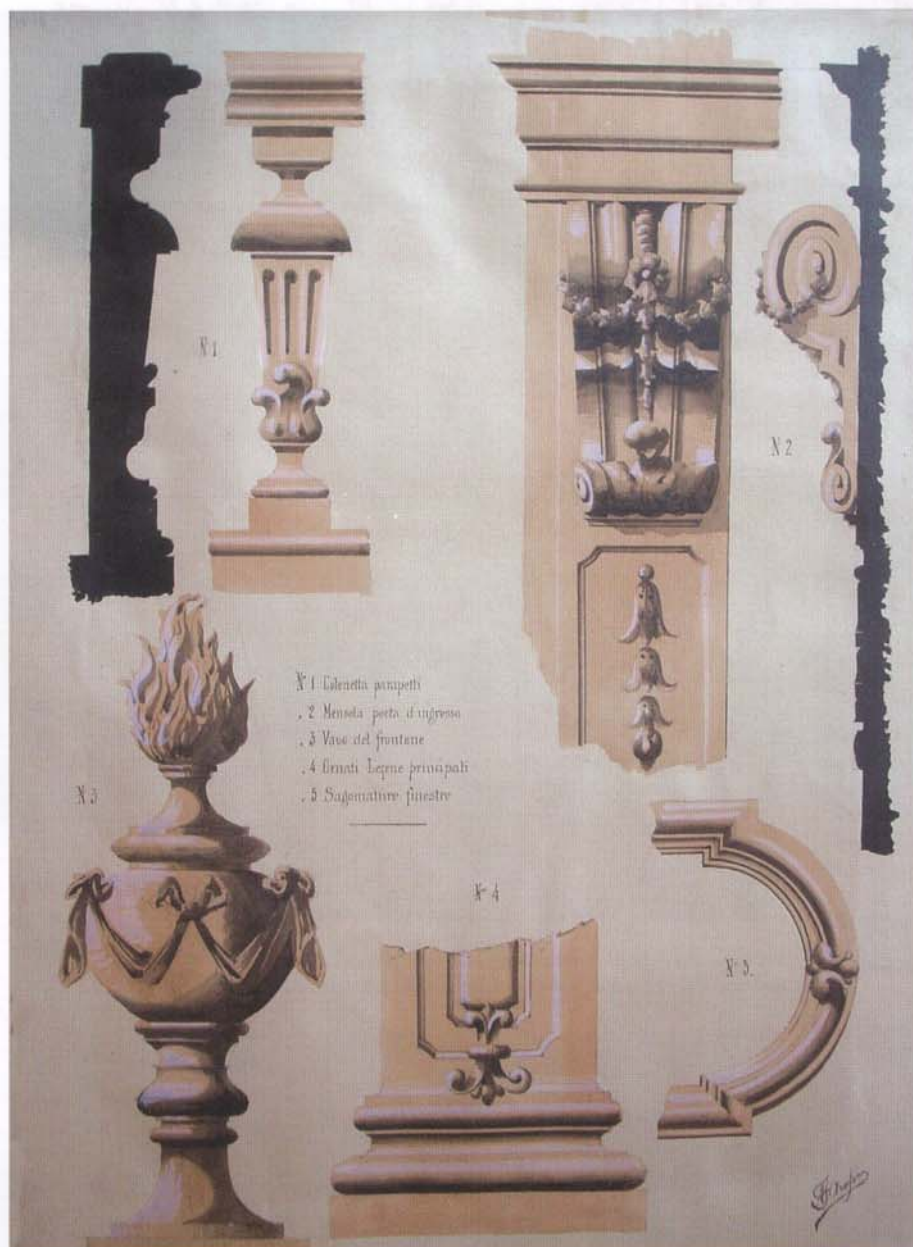
Dettagli esterni in pietra decorativi, matita e acquerello su cartoncino, cm 46 x 64, tavola n. 17 (18 secondo la numerazione originale), scala 0,20.

Scendendo ulteriormente di scala si arriva alle ultime tavole di dettaglio in cui si trovano i rilievi quotati delle modanature delle cornici (scala 0,20); i dettagli decorativi esterni in pietra (scala 0,20), ovvero le colonnine dei parapetti, il capitello a mensola del portale d'ingresso, uno dei due vasi posti sul frontone, l'ornato delle lesene dell'ordine del primo livello e la sagoma delle finestre; il dettaglio della trabeazione (scala 0,10) e delle lesene corinzie dell'interno, con ovuli, dentelli e festoni tra putti, rappresentati in prospetto e sezione per la misura degli oggetti; gli arredi tra cui l'altare maggiore, i confessionali e l'organo.

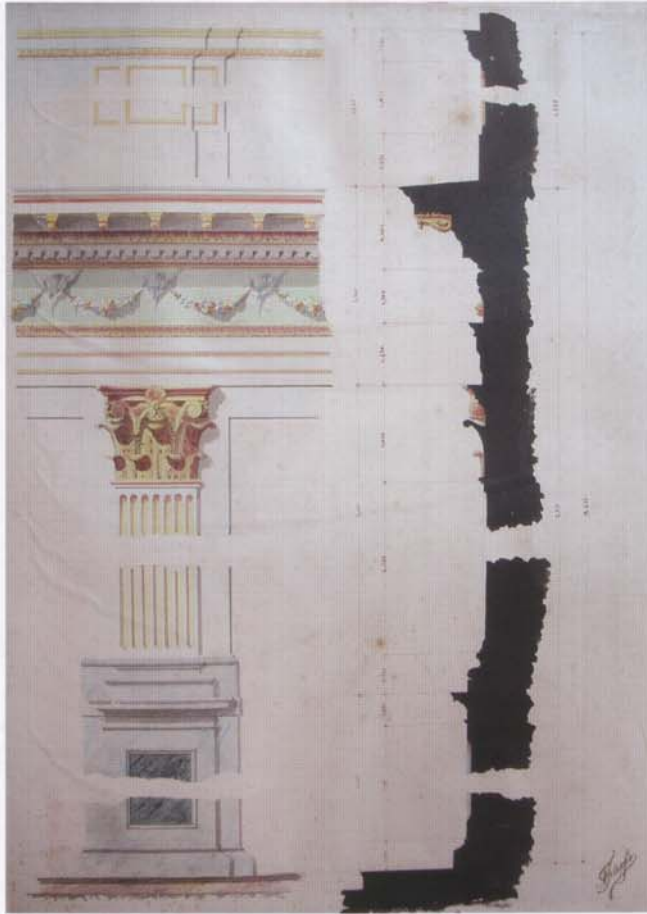
Dettaglio trabeazione interna, matita e acquerello su cartoncino, cm 46 × 64, tavola n. 18 (19 secondo la numerazione originale), scala 0,10.

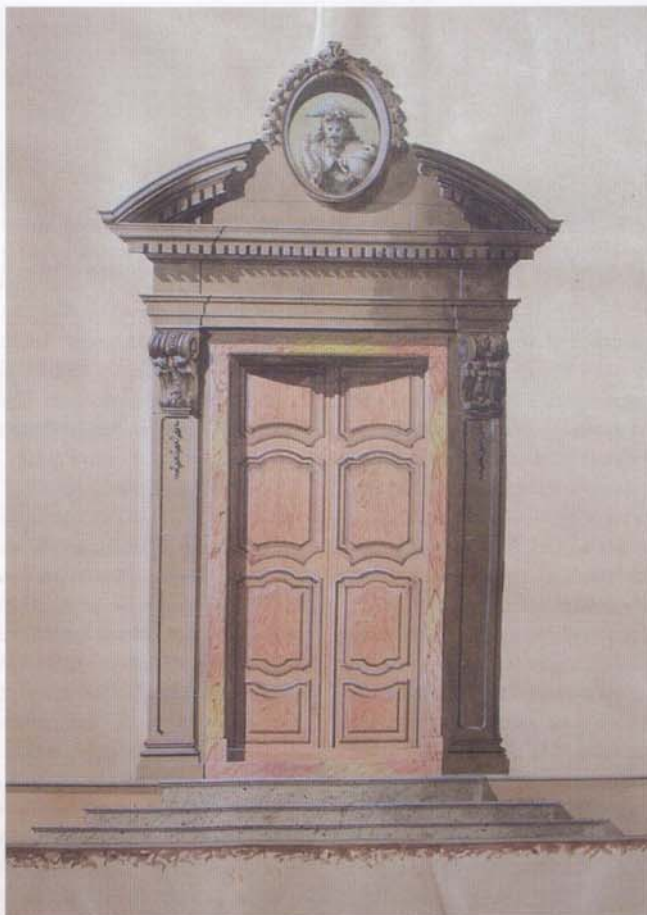
Dettaglio porta, matita e acquerello su cartoncino, cm 46 × 64, tavola n. 16, scala 1 a 20.

Tra le tavole dei particolari architettonici rientrano anche i rilievi delle volte, con gli affreschi e gli stucchi dorati, quelli dei pavimenti in marmo policromo a motivi geometrici e quello del portale esterno, probabilmente anch'esso in pietra arenaria, caratterizzato dai capitelli a mensoloni e dal timpano curvilineo spezzato, a dentelli, in cui si apriva un medaglione ovale.

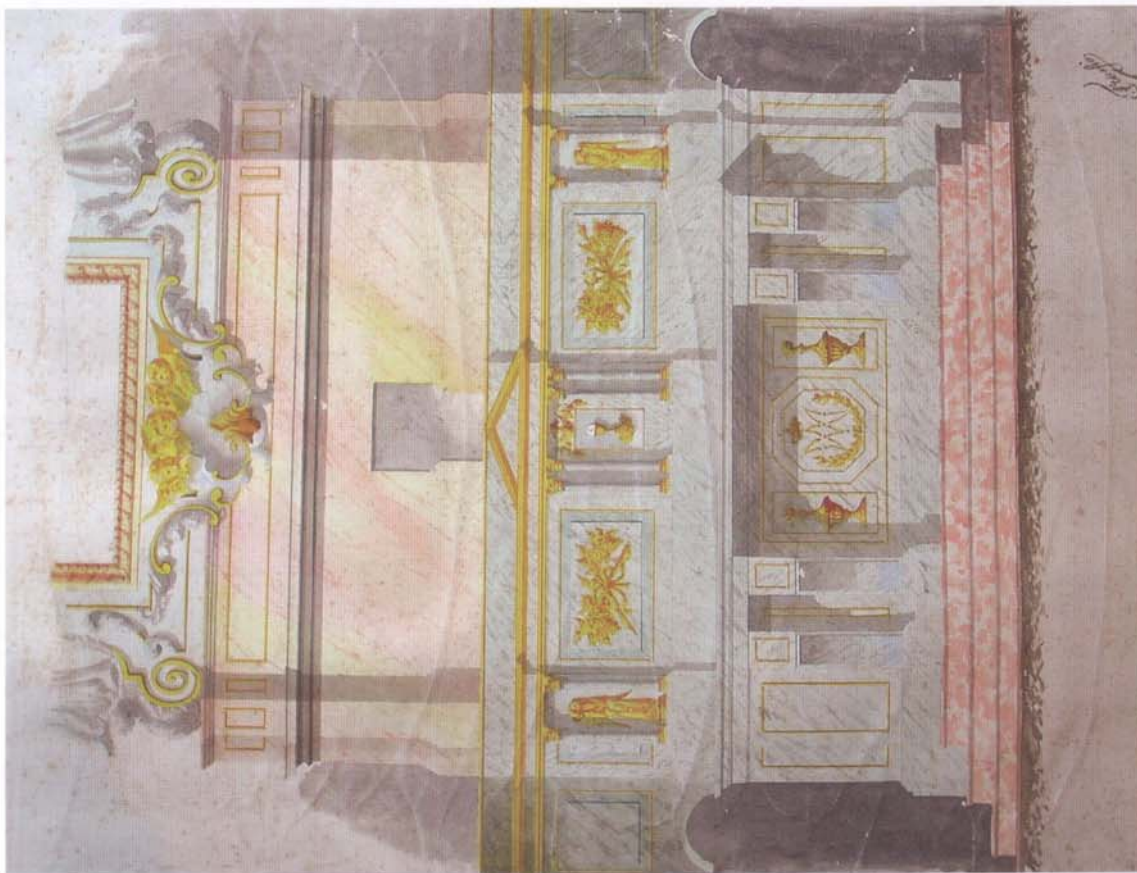
Prospetto altare maggiore, matita e acquerello su cartoncino, cm 46 x 64, tavola n. 21, scala 0,10.
